Δημοτικό κτίριο Παλαιάς Αγοράς Αγίου Ανδρέα Λευκωσία

Αξιολόγηση της υφιστάμενης δομικής κατάστασης και εργασίες συντήρησης και αναβάθμισης

Eur. Ing. Πλάτωνας Στυλιανού, Chartered Engineer, Arbitrator, Mediator, Accredited, BEng (Hons), MICE, MCS, CEng, FCI Arb
 Alberto V. Farinola, Διπλωματούχος Πολιτικός Μηχ. Ε.Μ.Π., Architectural Engineering MEng (Hons)

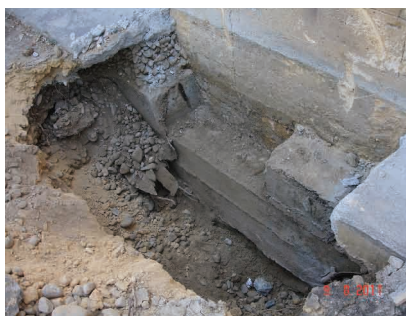
Φ. 3: Παλαιότερη επέμβαση στη θεμελίωση

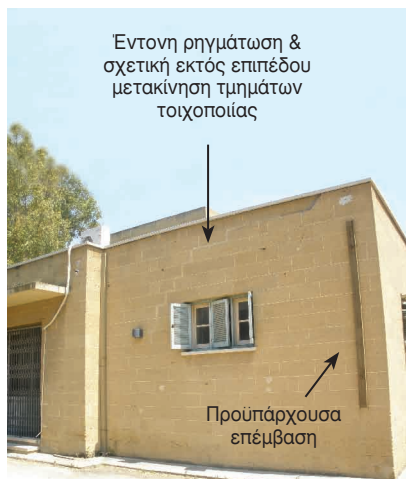
Γενικότερα, παρατηρήθηκαν / καταγράφηκαν κάθετες και διαγώνιες ρηγματώσεις μεταβλητού εύρους σε διάφορα σημεία της φέρουσας τοιχοποιίας (Φ. 4), εκτός επιπέδου αστοχίας της τοιχοποιίας, διαγώνιας διεύθυνσης ρηγματώσεις στα ανώφλια και κατώφλια των ανοιγμάτων, κακή συνάφεια του οπλισμού των στοιχείων οπλισμένου σκυροδέματος με το ίδιο το σκυροδέμα, κακή συμπίκνωση του σκυροδέματος, άτακτη τοποθέτηση οπλισμού περισφιξης σε αρκετές διατομές οπλισμένου σκυροδέματος, ρηγματωμένα και εντόνως ψαθυρά λιθοσώματα τα οποία σε αρκετές περιπτώσεις παρουσίαζαν πλήρη αστοχία, φθαρμένο αρμολόγημα και τέλος, εκτεταμένη υγρασία σε πολλά σημεία εντός και εκτός της κατασκευής με εντονότερη παρουσία στους χώρους του υπογείου.

Φ. 4: Ρηγμάτωση στη Βορειοδυτική πλευρά

Η εξωτερική διαγώνια ρηγματώση της βορειοδυτικής γωνίας της φέρουσας τοιχοποιίας αλλά και οι διαγώνιες ρηγματώσεις που παρατηρήθηκαν γενικά στις συναρμογές των τοιχοποιιών αλλά και στα ανώφλια και κατώφλια των ανοιγμάτων, παρουσίαζαν εύρη που κυμαινότουσαν από 3mm μέχρι 30mm (Φ. 4, 5 & 6). Η συγκεκριμένη τοιχοποιία (Φ. 4) παρουσίαζε έντονη απόκλιση από την κατακόρυφο καθώς το εύρος της ρηγματώσης αυξανόταν αισθητά πλησιάζοντας την στέψη του τοίχου.

Μετά από ενδελεχή έρευνα, διαπιστώθηκε ότι οι συγκεκριμένες ρωγμές οφείλονταν σε καθίζηση υπεδάφους ή / και θεμελίων. Η καθίζηση αυτή ενδεχομένως να εκδηλώθηκε αρχικά ή να επιδεινώθηκε λόγω της πολύχρονης παρουσίας του ανοικτού στρατιωτικού ορύγματος. Το εν λόγω ορύγμα ήταν πολύ κοντά στο κτίριο και προκαλούσε στατική αναστάτωση στο σύστημα παραλαβής φορτίων της θεμελίωσης καθώς απορροφούσε για πολλά χρόνια τόσο τα νερά της βροχής όσο και υπόγεια ύδατα που παρουσιάζονταν περιοδικά από την κοίτη του Πεδαιίου όταν αυτός πλημμύριζε.

Για να επιδιορθωθούν οι ρηγματώσεις στο σώμα της τοιχοποιίας της ανώδομής με τρόπο που να μην αλλοιώνεται ο χαρακτήρας της, αποφασίστηκε να γίνουν συρραφές των ρηγματώσεων με την μέθοδο της τοποθέτησης ριζοπλισμού ("stitching").

"Stitching" είναι η μέθοδος συρραφής μιας ρηγματώσης με την τοποθέτηση ελικοειδούς μορφής οπλισμού ή συνηθισμένης χαλύβδινης ράβδου ως αγκυριο (Σχ. 5). Η εργασία της συρραφής αρχικά απαιτεί τη διάνοιξη οπής κάθετα στο πάχος του τοίχου και σε κατάλληλο βάθος ώστε να ενισχυθεί ικανοποιητικά στο σώμα της κάθετης τοιχοποιίας. Ακολουθεί η τοποθέτηση του αγκυρίου / οπλισμού σε συγκεκριμένες θέσεις και εν συνεχεία, η τοποθέτηση του ειδικού ενέματος (grouting). Παράλληλα με τη συρραφή, αντικαταστάθηκαν τα κατεστραμμένα και ιδιαίτερος φθαρμένα λιθοσώματα και τοποθετήθηκε νέο, βαθύ αρμολόγημα έτσι ώστε τα λιθοσώματα να λειτουργήσουν σαν μία ενιαία τοιχοδομή αποκαθιστώντας έτσι την μονολιθικότητα του φέροντος συστήματος.

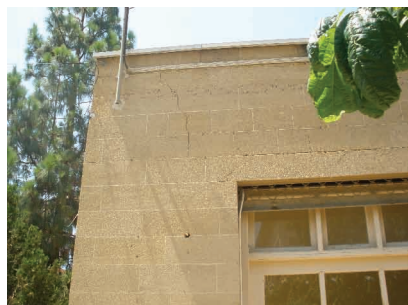
Φ. 5: Διαγώνια ρηγμάτωση στη Νότια γωνία

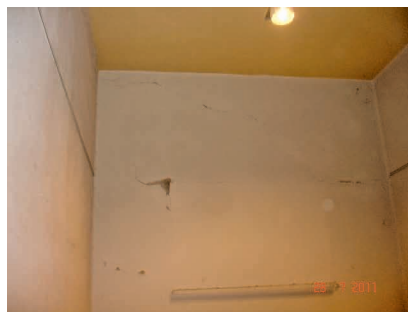
Φ. 6: Ρηγμάτωση εσωτερικά στο κτίριο

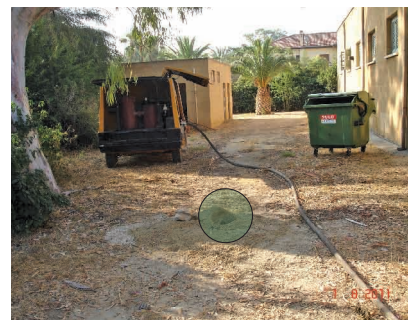
Μετά από εδαφολογικές γεωτρήσεις που έγιναν (Φ. 7) - (3 γεωτρήσεις (boreholes) βάθους 15m η κάθε μία), προσδιορίστηκε ότι η υφιστάμενη φέρουσα τοιχοποιία εδράζεται επί λεπτόκοκκου μίγματος από αργλικές αμμοιλύες πάχους 2m, στρώμα που χαρακτηρίζεται ως χαλαρό, με μέση πλαστικότητα και επιτρεπόμενη τάση της τάξης των 180 kPa.

Φ. 7: Γεώτρηση στη Βορειοανατολική πλευρά

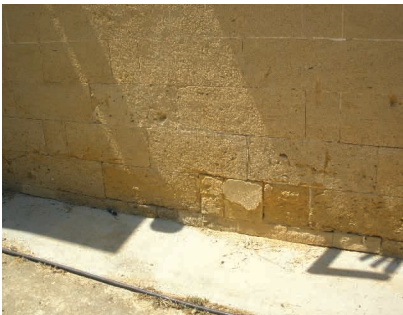
Σε αρκετά σημεία του σώματος της φέρουσας τοιχοποιίας εντοπίστηκαν λιθοσώματα φθαρμένα, μερικώς ή πλήρως ρηγματωμένα (Φ. 8) όπως επίσης και ψαθυρό συνδετικό κονίαμα με αποτέλεσμα την ασθενή συνοχή των λιθοσωμάτων και επομένως την σημαντική απώλεια φέρουσας ικανότητας του συστήματος της τοιχοποιίας.

Φ. 8: Αστοχία λιθοσωμάτων

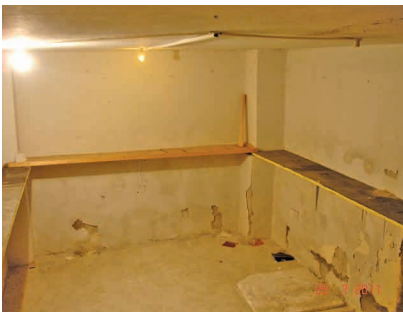
Σημάδια υγρασίας παρατηρήθηκαν σχεδόν στο σύνολο της δομής του κτιρίου με τα πιο έντονα και εκτεταμένα εξ' αυτών να εμφανίζονται στους χώρους του υπογείου (Φ. 9). Αυτό οφείλεται σε πολλούς παράγοντες όπως η μη επαρκής στεγάνωση του χώρου του υπογείου από την υγρασία και από τα νερά της βροχής και του ποταμού όπως επίσης και ο μη επαρκής αερισμός του χώρου.

Φ. 9: Υγρασία στο υπόγειο

Η υγρασία έχει επηρεάσει εμφανώς το στατικό σύστημα της τοιχοποιίας καθώς έχει εισχωρήσει σε βάθος εντός του αρμολογήματος των λιθοσωμάτων του υπογείου και έχει προκαλέσει αποδιοργάνωση του σώματος της τοιχοποιίας.
