Ναός της Παναγίας Καρμελίτισσας στην εντός των τειχών πόλη της Αμμοχώστου

Κατασκευαστικές και Αντισεισμικές προκλήσεις

MARTIN ENGO CLUSTER in FAMAGUSTA

CONSERVATION PROJECT DESIGNS / Ref: UNDP-PFF-RFP-43/2015

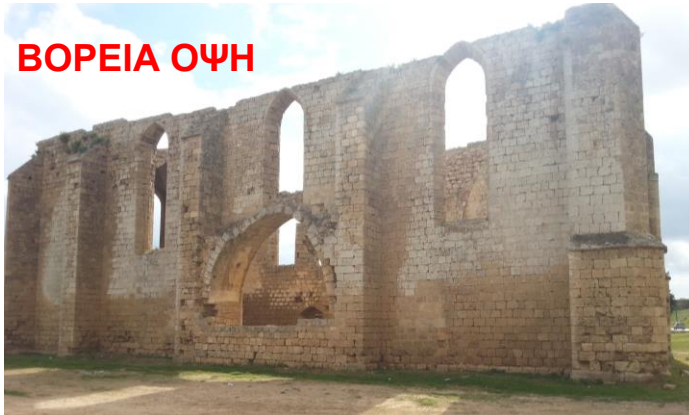
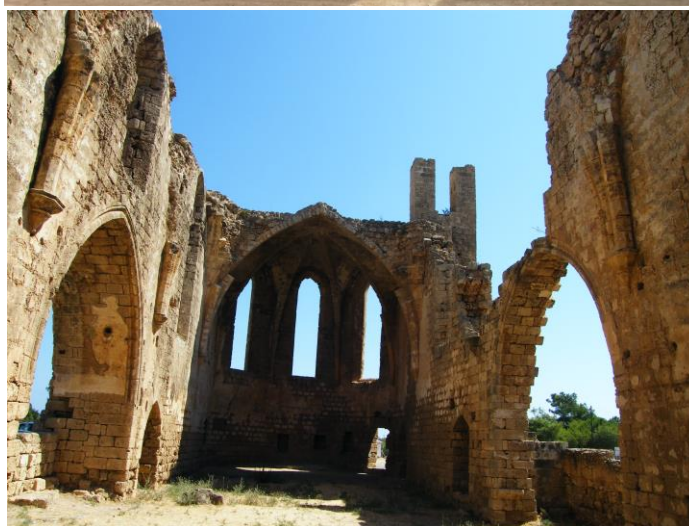
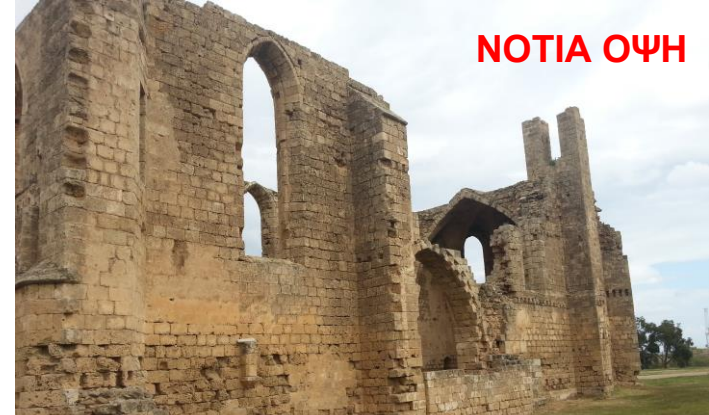
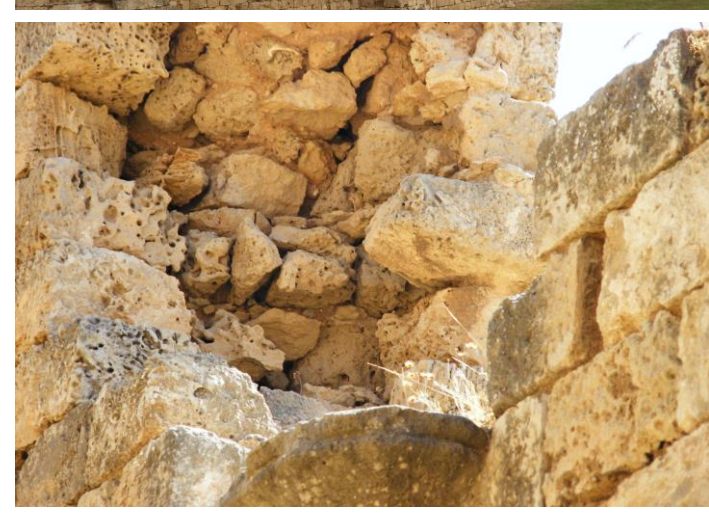
- Σε σχέση με τις ιστορικές κατασκευαστικές φάσεις του ναού, παρατηρήθηκε η διάνοιξη μεγάλων ανοιγμάτων κεντρικά της νότιας και βόρειας πλευράς για τη δημιουργία παρεκκλησιών, γεγονός που επηρέασε σημαντικά τη στατική συμπεριφορά της όλης κατασκευής.

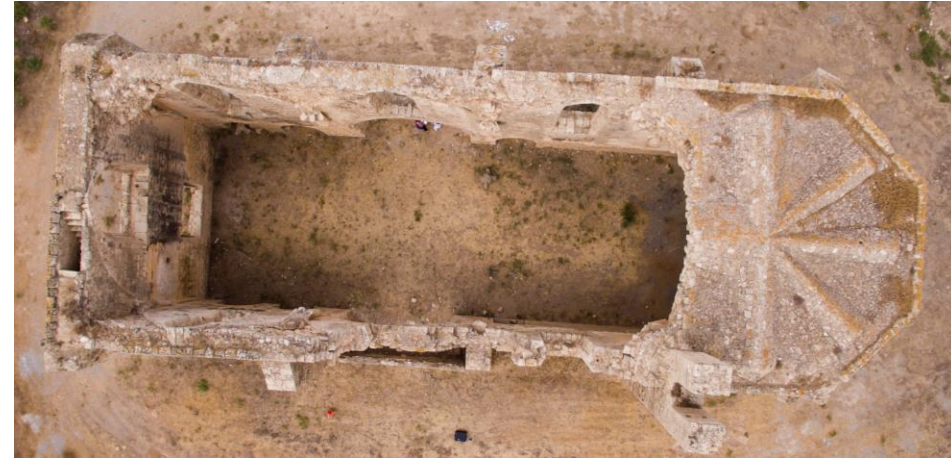
- Το μεγαλύτερο μέρος της οροφής έχει καταρρεύσει και αυτό οφείλεται σε διάφορους παράγοντες με βασικότερο τον τεράστιο κανονιοβολισμό που υπέστη η πόλη κατά τη διάρκεια της πολιορκίας από τους Οθωμανούς το 1570 -1571.

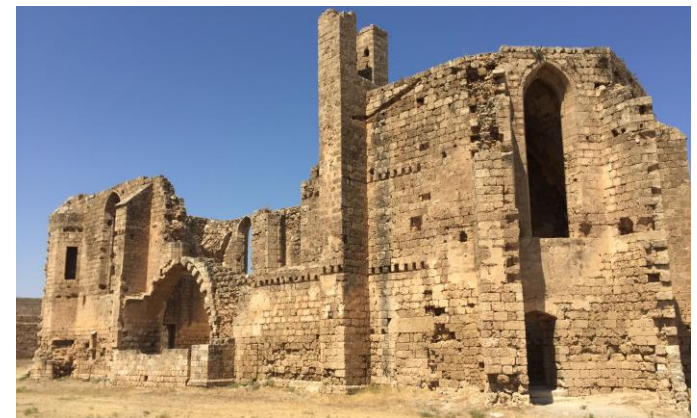
- Η κατάρρευση τμήματος του νότιου τοίχου πιθανολογείται να σχετίζεται με τα προϋπάρχοντα μοναστηριακά κτίσματα. Επίσης, η τοιχοποιία πιθανόν να ήταν ήδη αποδυναμωμένη από τους μεγάλους και καταστρεπτικούς σεισμούς που έπληξαν την πόλη της Αμμοχώστου τον 15^ο -16^ο αιώνα.

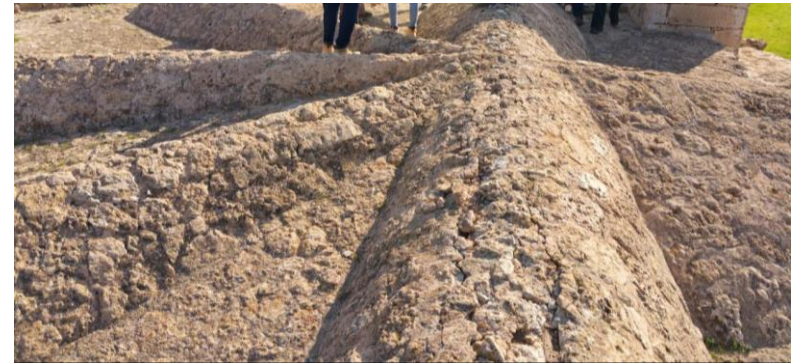
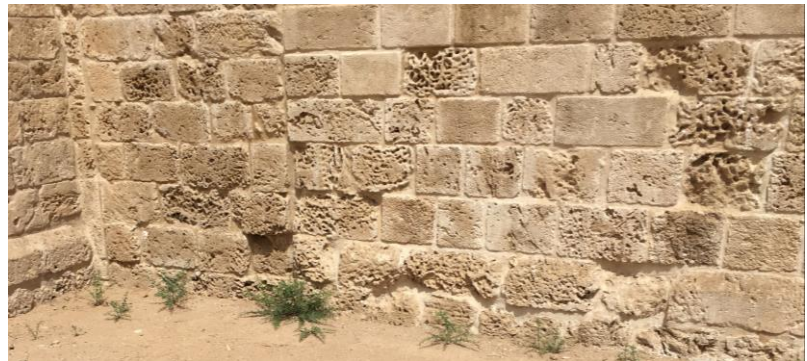
- Η εγκατάλειψη του μοναστηριακού συγκροτήματος από τους Καρμηλίτες μοναχούς μετά την κατάληψη της πόλης, συνετέλεσε στην κατάρρευση των μοναστηριακών κτισμάτων κυρίως λόγω έλλειψης συντήρησης και η χρόνια ερήμωσή τους προκάλεσε περαιτέρω φθορά του δομικού υλικού της τοιχοποιίας. Εγκαταλελειμμένα και χωρίς στέγασση, τα κτήρια εκτέθηκαν σε υγρασία και όμβρια ύδατα που εισχωρούσαν στην τοιχοποιία και προκαλούσαν ξέπλυμα των κονιαμάτων επί σειρά ετών. Δυστυχώς, οι λίθοι από τις καταρρεύσεις απομακρύνθηκαν για χρήση τους σε άλλα κτίσματα / κατασκευές.

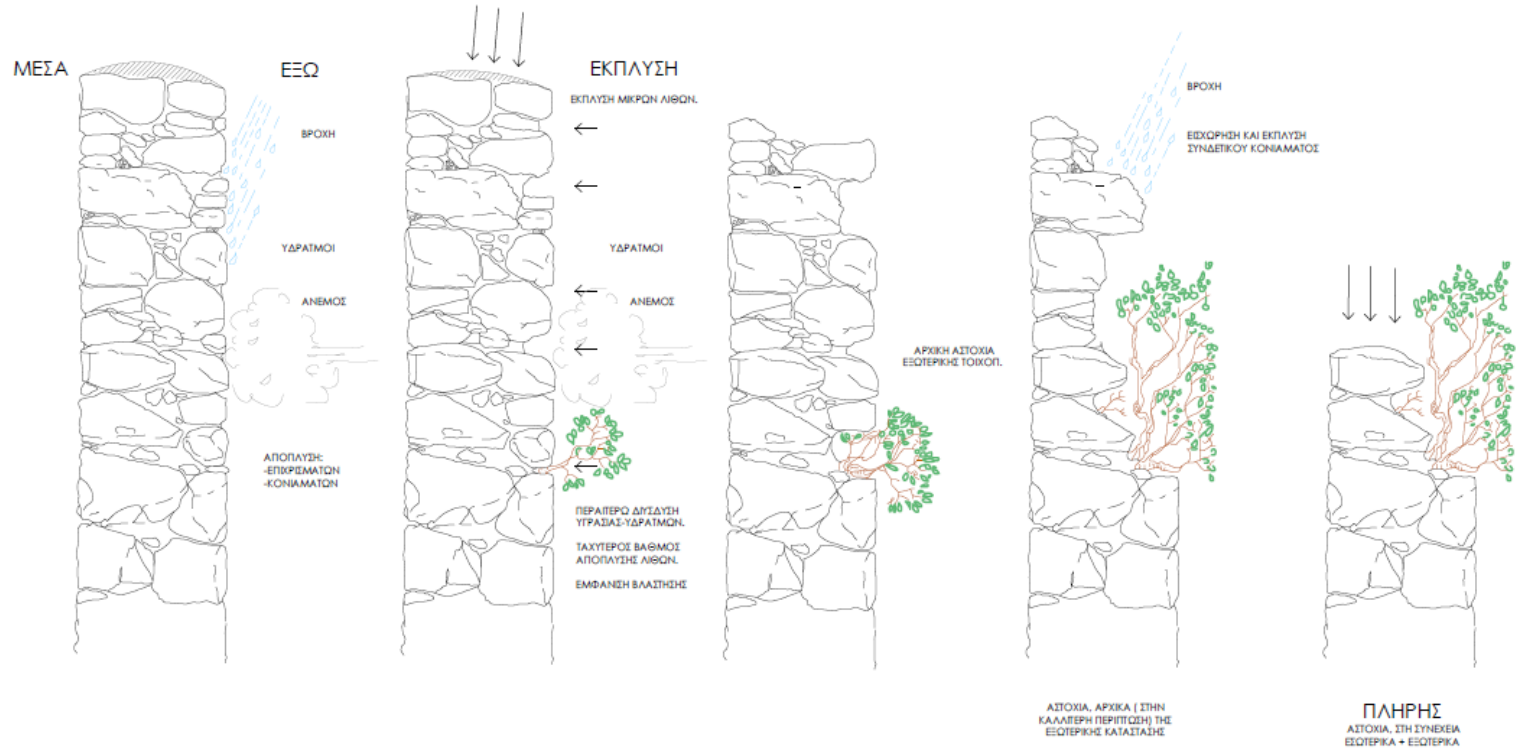
1. Η φέρουσα τοιχοποιία εμφανίζεται ιδιαίτερα αδύναμη τόσο εντός επίπεδου όσο και εκτός. Το γεγονός ότι δεν έχουν εκτελεστεί εργασίες συντήρησης αυτής εσωτερικά και εξωτερικά αλλά και λόγω του ότι εσωτερικά, το μεγαλύτερο μέρος της είναι πλήρως εκτεθειμένο στα καιρικά φαινόμενα, έχει οδηγήσει σε προοδευτική αποδυνάμωση της δομής της και κατάρρευση τμημάτων της.
