Ναός της Παναγίας Καρμελίτισσας στην εντός των τειχών πόλη της Αμμοχώστου

Κατασκευαστικές και Αντισεισμικές προκλήσεις

MARTIN ENGO CLUSTER in FAMAGUSTA

CONSERVATION PROJECT DESIGNS / Ref: UNDP-PFF-RFP-43/2015

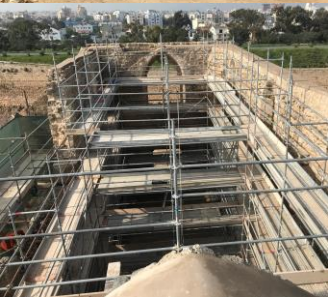
- Σε σχέση με τις ιστορικές κατασκευαστικές φάσεις του ναού, παρατηρήθηκε η διάνοιξη μεγάλων ανοιγμάτων κεντρικά της νότιας και βόρειας πλευράς για τη δημιουργία παρεκκλησιών, γεγονός που επηρέασε σημαντικά τη στατική συμπεριφορά της όλης κατασκευής.

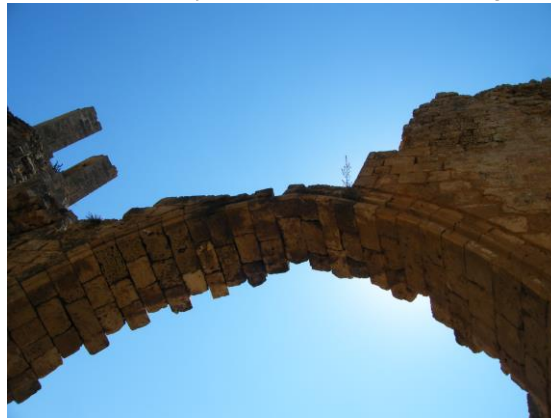
- Το μεγαλύτερο μέρος της οροφής έχει καταρρεύσει και αυτό οφείλεται σε διάφορους παράγοντες με βασικότερο τον τεράστιο κανονιοβολισμό που υπέστη η πόλη κατά τη διάρκεια της πολιορκίας από τους Οθωμανούς το 1570 -1571.

- Η κατάρρευση τμήματος του νότιου τοίχου πιθανολογείται να σχετίζεται με τα προϋπάρχοντα μοναστηριακά κτίσματα. Επίσης, η τοιχοποιία πιθανόν να ήταν ήδη αποδυναμωμένη από τους μεγάλους και καταστρεπτικούς σεισμούς που έπληξαν την πόλη της Αμμοχώστου τον 15^ο -16^ο αιώνα.

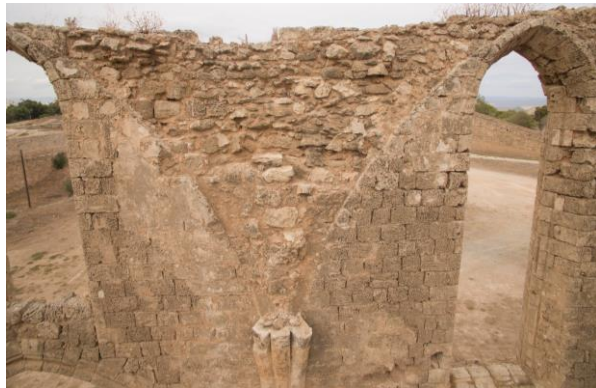
- Η εγκατάλειψη του μοναστηριακού συγκροτήματος από τους Καρμηλίτες μοναχούς μετά την κατάληψη της πόλης, συνετέλεσε στην κατάρρευση των μοναστηριακών κτισμάτων κυρίως λόγω έλλειψης συντήρησης και η χρόνια ερήμωσή τους προκάλεσε περαιτέρω φθορά του δομικού υλικού της τοιχοποιίας. Εγκαταλελειμμένα και χωρίς στέγασση, τα κτήρια εκτέθηκαν σε υγρασία και όμβρια ύδατα που εισχωρούσαν στην τοιχοποιία και προκαλούσαν ξέπλυμα των κονιαμάτων επί σειρά ετών. Δυστυχώς, οι λίθοι από τις καταρρεύσεις απομακρύνθηκαν για χρήση τους σε άλλα κτίσματα / κατασκευές.
